**INSTITUCIÓN EDUCATIVA
JOSE FELIX DE RESTREPO VELEZ
SABANETA-ANTIOQUIA**

**PLAN ESCOLAR DE GESTIÓN DEL RIESGO
“PLERJOFER”**

2015

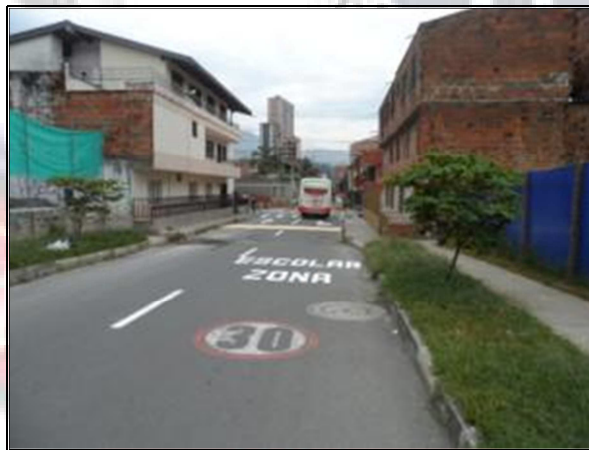
ILUSTRACIÓN VIA DE ACCESO A LA IE

En la Institución Educativa José Félix de Restrepo Vélez se pudo observar que la vía principal de acceso al colegio corresponde calle 76 Sur, la cual se encuentra pavimentada, con carpeta de rodadura asfáltica y exhibe muy buenas condiciones de servicio. No posee obras de drenaje para la captación y conducción de la escorrentía hasta la red de alcantarillado público, es decir, no se observan cunetas perimetrales a la vía, sin embargo, presenta una pendiente adecuada para la evacuación de los flujos superficiales, cuenta con sumideros y el nivel de los senderos peatonales es superior al de la vía, evitando problemas asociados a inundaciones.

La calle 76 Sur cuenta con señalización horizontal que informa a los conductores que están transitando por una zona escolar, señalización del sentido de circulación unidireccional de la vía y señalización que indica el límite de velocidad permitido para circular en esta zona. Adicionalmente, existen cebras en el cruce entre esta calle y la carrera 46B para señalar el paso peatonal. La calle 76 Sur no posee señalización vertical.

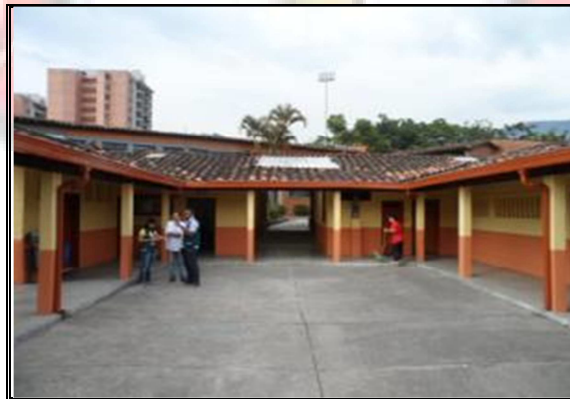
ILUSTRACIÓN LA ESCUELITA

- Bloque 2, denominado La Escuelita: Edificación de un nivel, constituida por muros en mampostería simple y cubierta con cerramiento superior en teja de barro, tendido en tablilla y estructura de soporte en madera.

Esta edificación se observa en buenas condiciones, teniendo en cuenta que hace aproximadamente un año se llevó a cabo el mantenimiento general de la misma, es de anotar que en la cubierta en tejas de eternit ubicada en el acceso al aula de sistemas, se realizó un mejoramiento de la estructura colocando una cubierta en acrílico y postes en hierro soldados, sin embargo al interior de la sala se observa filtraciones de agua y parte del techo en mal estado. El aula de deportes evidencia riesgo en su estantería y colocación de los elementos deportivos.

Por otra parte, el aula de apoyo y las aulas adyacentes a esta, ubicadas sobre el costado norte de la edificación presentan deterioro en la ventanearía (ruptura de vidrios). Los bajantes de la cubierta no se encuentran conectados a la red de alcantarillado y descolan directamente al patio de esta zona.

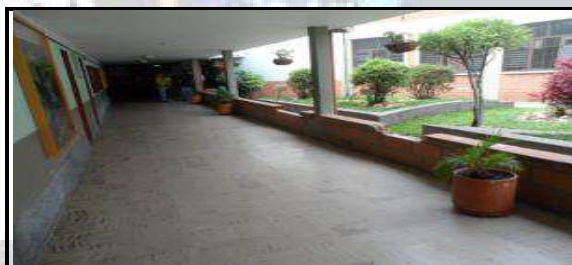
ILUSTRACIÓN DETERIORO DE MURO

Sobre corredor que comunica esta edificación con el resto de la Institución, se realizó la corrección del muro en el cual se observaba (pérdida de mampuestos) del muro de cerramiento adyacente a la jardinera y salida para luminarias sin plafón con cables eléctricos expuestos.

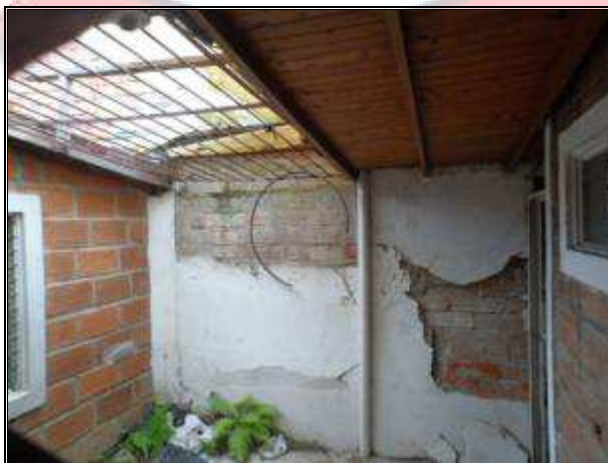
ILUSTRACIÓN CUARTO CON DETERIORO

- Bloque 3: Aula Múltiple. Durante la evaluación técnica se pudo observar que se estaba llevando a cabo la rehabilitación de la cubierta y mejoras para evitar filtraciones de agua a través de las ventanas (instalación de aleros). Uno de los cuartos ubicados al interior de esta estructura presenta alto grado de humedad y pérdida del revoque sobre algunos muros, afectaciones generadas por la filtración de agua lluvia a partir del deterioro que evidencia la cubierta en teja de eternit traslúcida. La losa de cubierta del aula de celaduría y del corredor de acceso al Aula Múltiple, al Restaurante escolar y a la Biblioteca exhibe fuertes humedades al parecer generadas por empozamiento de agua y/o filtraciones.

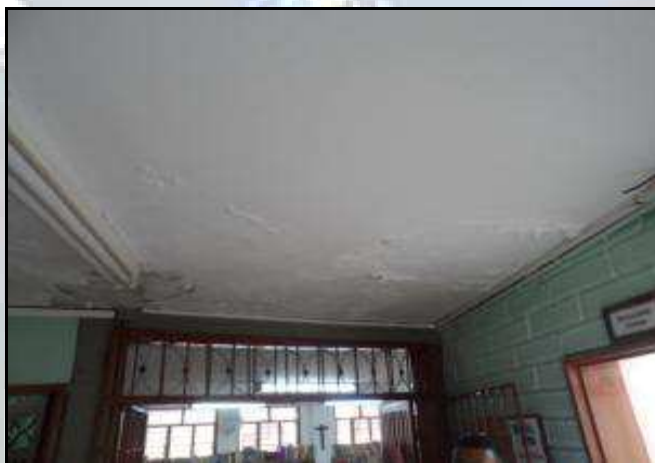
ILUSTRACIÓN HUMEDADES POR FILTRACIONES

- Bloque 4: Biblioteca. Durante el recorrido se pudo observar que la biblioteca está ubicada en el primer nivel de una estructura aporticada de dos pisos, cuyo muro de cerramiento ubicado sobre el costado norte, presenta humedades asociadas al impacto de agua lluvia que cae directamente desde la cubierta al piso en concreto adyacente debido a la poca longitud que posee el alero. Adicionalmente, se observa deterioro de uno de los bajantes de la cubierta, situación que puede estar contribuyendo con la problemática descrita. Según información suministrada por la Bibliotecaria, durante las precipitaciones se presentan filtraciones de agua a través de la cubierta posiblemente asociadas a la ausencia de mantenimiento. El muro de cerramiento ubicado sobre el costado sur exhibe fuertes humedades al parecer generadas por el contacto directo con el suelo de fundación del patio adyacente y/o por filtraciones de agua a través de la junta existente entre dicho muro y el piso de esta zona.

Al interior de la biblioteca se observa una fisura horizontal sobre el muro de cerramiento del segundo nivel, al parecer generada por deficiencias constructivas, ya que aparentemente se encuentra ubicada entre la superficie de la losa de entrepiso y el mortero de nivelación.

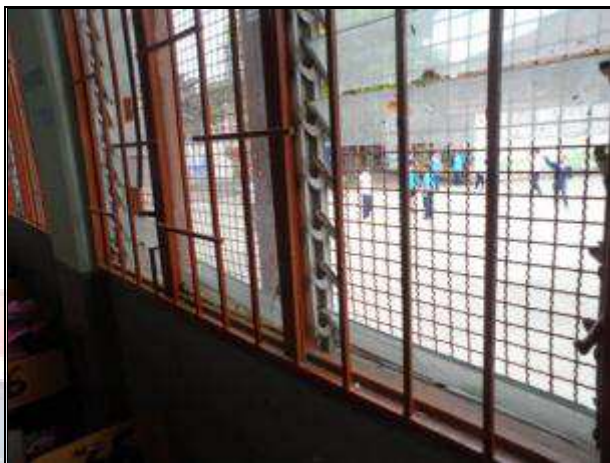
ILUSTRACIÓN 1 DETERIORO DE VENTANERÍA

- Bloque 5: Edificación de dos niveles construida mediante sistema aporticado, con cubierta en teja de barro, tendido en tablilla y estructura de soporte metálica. Se observó degradación por humedades en el tendido en tablillas, generado por filtraciones de agua a través de la cubierta. En el segundo nivel de la edificación se observa deterioro en la ventanería de las aulas de clase (ausencia y/o ruptura de vidrios) y deterioro o ausencia de puertas. Las escaleras de acceso a este nivel no poseen antideslizante, lo que puede ocasionar accidentes. Sobre el muro de cerramiento del balcón se observa ausencia de lagrimales en varios tramos.

En el primer nivel de la estructura se observan humedades por capilaridad a partir de la ausencia de sobrecimientos o la falta de impermeabilización de los mismos en caso de poseerlos. Los bajantes de agua lluvia, ubicados sobre el costado norte de la edificación no se encuentran conectados a la red de alcantarillado y descolan directamente sobre el patio.

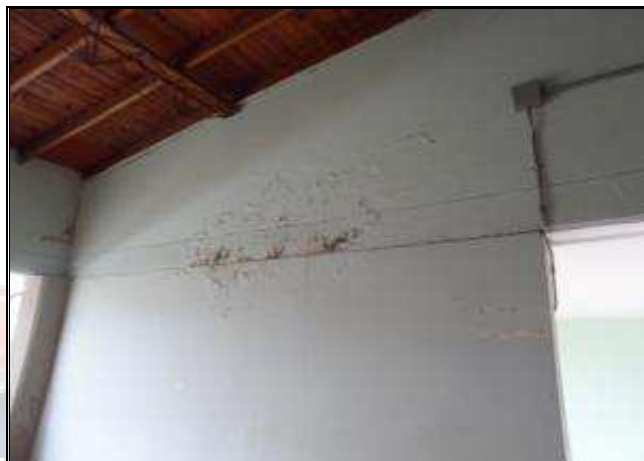
ILUSTRACIÓN HUMEDADES POR EMPOZAMIENTO

- Bloque 7: Edificación de dos niveles construida mediante sistema aporticado, con cubierta en teja de barro, tendido en tablilla y estructura de soporte metálica. Se observó degradación por humedades en el tendido en tablillas, generado por filtraciones de agua a través de la cubierta. En el cuarto de materiales del laboratorio de física ubicado en el segundo nivel, se observan humedades en la parte superior de los muros por filtraciones de agua a través de la cubierta posiblemente asociadas a la ausencia de mantenimiento. La losa de cubierta de las escaleras de acceso al segundo nivel exhibe humedades por empozamiento de agua. Al finalizar estas escaleras, también se observa dilatación entre el muro ubicado en el flanco izquierdo y los elementos estructurales que lo confinan (columnas) por ausencia de anclaje.

Los laboratorios de Química y Biología ubicados en el primer nivel de este bloque, evidencian humedades en la base de los muros al parecer generadas por capilaridad a partir de la ausencia de sobrecimientos o la falta de impermeabilización de los mismos en caso de poseerlos. Es posible que está problemática también esté asociada a fugas en las redes internas.

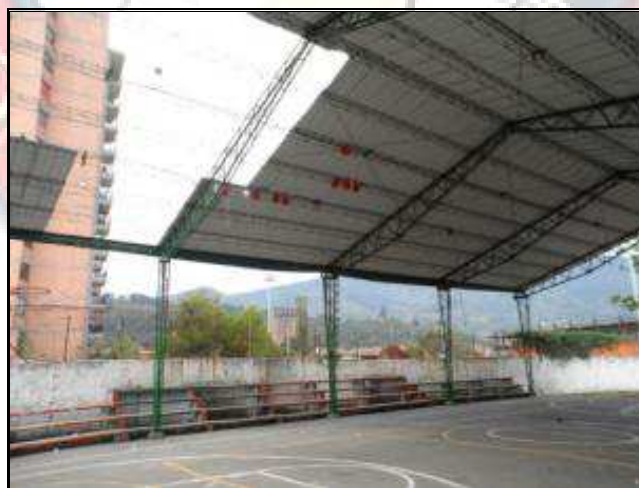
ILUSTRACIÓN AUSENCIA PARCIAL DE CUBIERTA

- Bloque 8: Edificación de dos niveles construida mediante sistema aporticado, con cubierta en teja de barro, tendido en tablilla y estructura de soporte metálica. Se observó degradación por humedades en el tendido en tablillas, generado por filtraciones de agua a través de la cubierta.
- Cancha descubierta: Ubicada sobre el costado occidental de la Institución Educativa. Existe un tramo del cerramiento que no posee alambre de seguridad.
- Coliseo: Durante el recorrido se pudo observar ausencia de un tramo de la cubierta de la placa polideportiva, deterioro de la canoa ubicada sobre el costado norte y deterioro de las graderías en concreto por exposición a la intemperie.

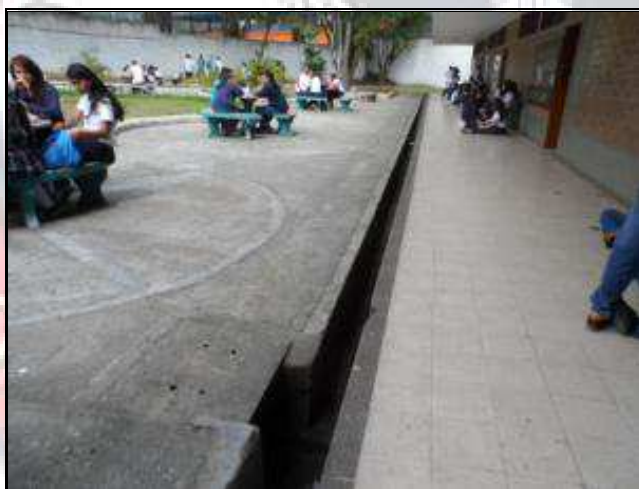
ILUSTRACIÓN CUNETA CON PROFUNDIDAD

Entre el corredor del primer nivel del bloque 5 y el patio de recreo, existe una cuneta de profundidad considerable que no poseen rejillas, situación que puede ocasionar accidentes en los usuarios del plantel.
