# **PLAN DE GESTION DE RIESGOS**

**INSTITUCIÓN EDUCATIVA JOSE FÉLIX DE RESTREPO VÉLEZ SABANETA  
2015**

## II. DIAGNÓSTICO DE LA INSTITUCION EDUCATIVA JOSÉ FELIX DE RESTREPO VÉLEZ

## DIAGNÓSTICO DE SEGURIDAD

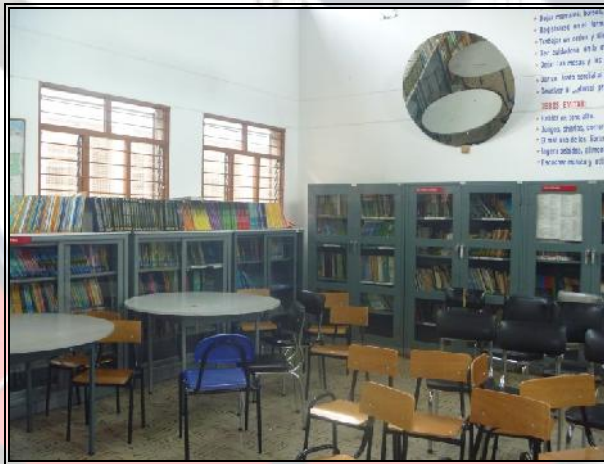
- El mobiliario está compuesto por archivadores, estanterías metálicas, mesas y sillas; en general en buen estado.
- Los libros se encuentran almacenados en estantes en lamina no están asegurados al muro.
- Se evidenció que cuentan con un extintor amarillo (polvo químico seco) Cuenta con ayudas audiovisuales como: Televisor y computadores.
- No cuenta con señalización de evacuación al interior.
- Se encuentra aireado e iluminado.

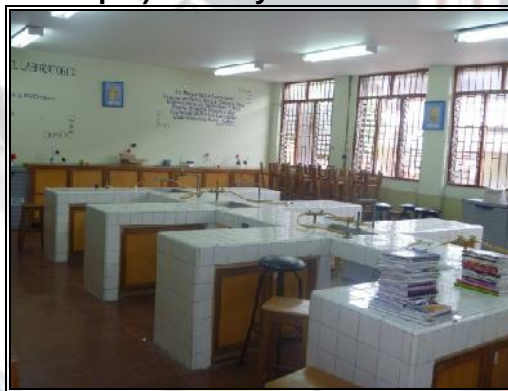
- La institución cuenta con laboratorio de química y biología.
- El mobiliario está compuesto por sillas, gabinetes y estanterías en buen estado.
- La losa que enchapa los mesones presenta deterioro, se encuentra despicada y con tomas e interruptores eléctricos sin las tapas con cableado expuesto.
- En un gabinete con llave, se encuentran los químicos rotulados.
- Cuentan con extintores blancos (agente limpio) nuevo y con fecha de vencimiento hasta el 2014.

10. En los laboratorios es importante la señalización, y seguridad de los elementos de riesgo químico, así como el mantenimiento de estanterías y áreas de trabajo.

11. Es importante el acceso a fuente de agua, y que se tengan campañas de seguridad interna como uso de delantales, guantes, protectores, entre otros para evitar accidentes en el laboratorio.

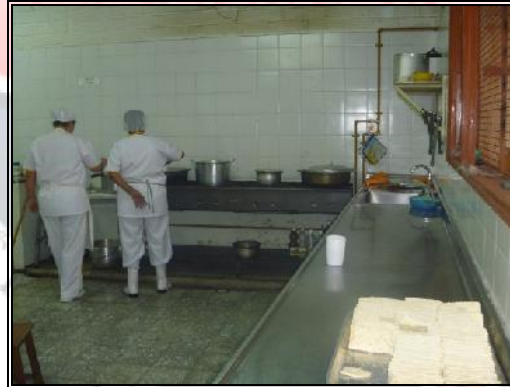
- Cocinan con red de gas.
- De aparatos eléctricos y de cocina cuentan con nevera, congelador, olla a presión, licuadora industrial y normal.
- Al interior cuentan con una bodega para el almacenamiento de los alimentos en estanterías de lámina, aseguradas al muro.
- El mobiliario está compuesto por mesas y sillas en acero en buen estado.

- Cada año en vacaciones fumigan.
- Separan las envolturas de los alimentos, de los residuos de comida y un señor se acerca diario a la institución a recogerlos.
