**INSTITUCIÓN EDUCATIVA
JOSE FELIX DE RESTREPO VELEZ
SABANETA-ANTIOQUIA**

**PLAN ESCOLAR DE GESTIÓN DEL RIESGO
“PLERJOFER”**

2015

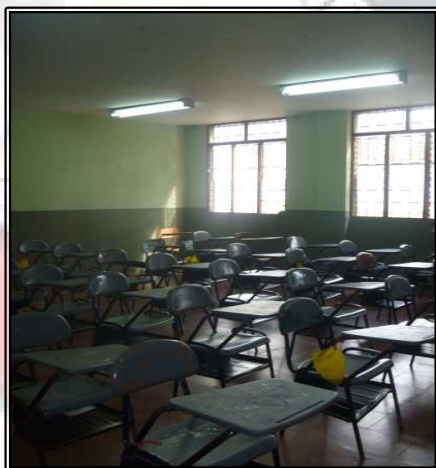
- El mobiliario lo componen escritorios, estanterías, sillas universitarias en general en buen estado.
- Los tableros son de acrílico para marcador.
- Hay colgadas en la gran mayoría soportes con o sin tv, imágenes, lámparas, repisas y tableros.
- El tablero interactivo se encuentra en un aula instalado.
- Cuentan con aula de informática, en general se observa cables eléctricos en canaletas, tomas e interruptores eléctricos expuestos. El ingreso de los estudiantes a estas aulas es con un docente ya que se mantiene bajo llave.
